## Austausch eines seitlichen Verdeckspannseiles (von Ulrich Kitzhöfer)

*„An meinem 300 SL ist das rechte Verdeckspannseil gerissen. Da ich keine Reparaturhinweise hierzu finden konnte, habe ich die von mir selbst ausgeführte Reparatur - soweit dies sinnvoll möglich war - fotografisch festgehalten und kommentiert. Dieser Beitrag ist sicherlich auch anderen nützlich, die vor dem gleichen Problem stehen - zumindest erspart er den Zeitaufwand zur Entwicklung der Vorgehensweise bzw. den Aufwand des Ausprobierens.*

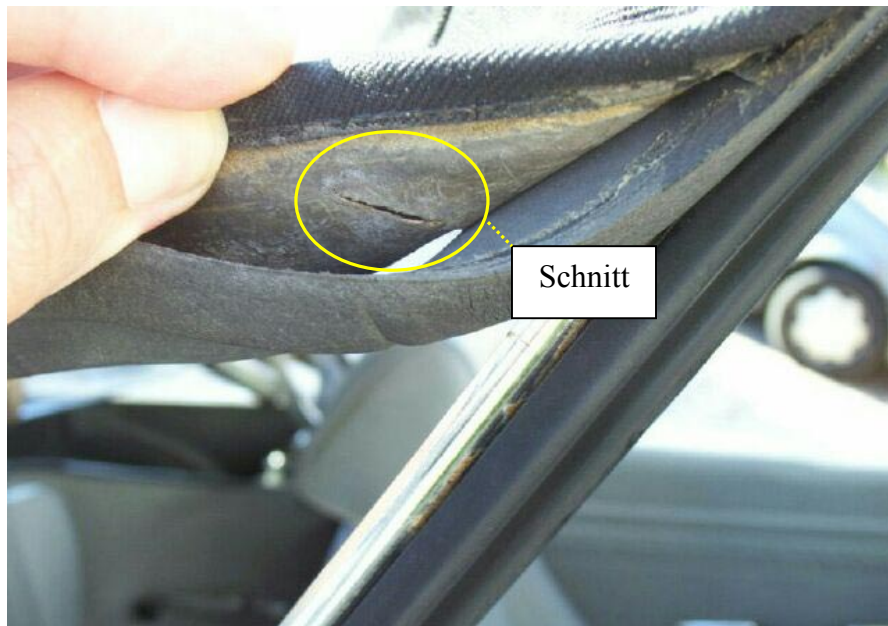
Bild 2

bekommen, ohne den Verdeckbezug sichtbar zu beschädigen, löst man vorsichtig die von unten auf den Verdeckbezug geklebte Gummidichtung auf einer Länge von ca. 10 bis 15 cm ab, so dass die Bruchstelle ungefähr in der Mitte liegt (siehe Bild 2). Die Lage der Bruchstelle lässt sich von außen gut ertasten (Achtung - Verletzungsgefahr durch eventuell durchgestoßene Drahtfaserenden).

Mit einem Nahtauftrenner (Nähwerkzeug!) führt man dann im unteren Randbereich des Stofftunnels einen ca. 2 cm langen Schnitt aus (im Abdeckbereich der abgezogenen Gummidichtung), durch den dann das vordere Ende des gerissenen Spannseils herausgezogen werden kann. Dabei ist besondere Aufmerksamkeit darauf zu richten, dass die obere Lage des Verdeckstoffes nicht beschädigt wird. Das andere Stück des Spannseiles bleibt zunächst unangetastet im Stofftunnel.

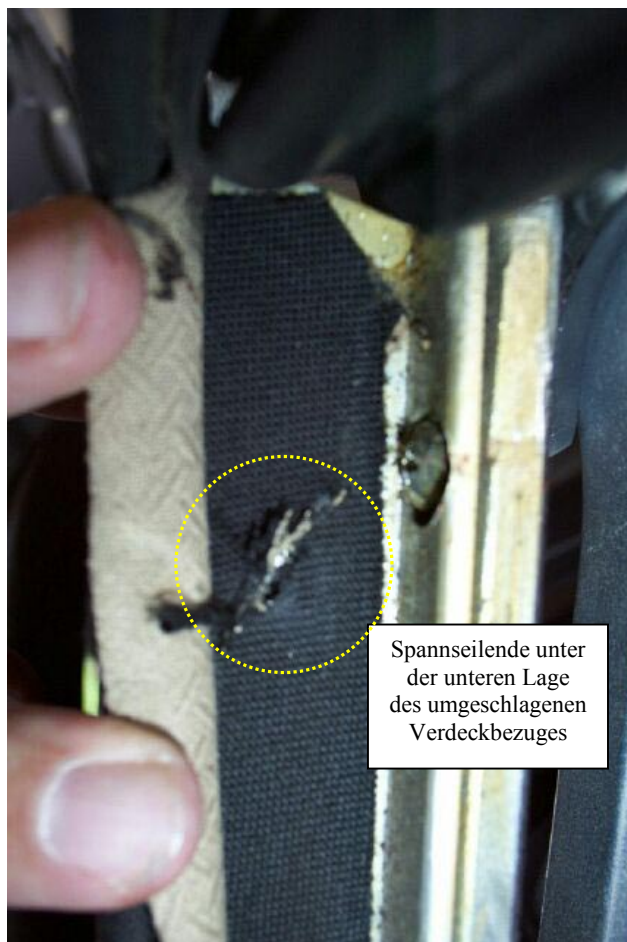
Bild 5

Spannseilende unter  
der unteren Lage  
des umgeschlagenen  
Verdeckbezuges
