# Keine Angst vor gelben Schläuchen

... und schwarzen Löchern

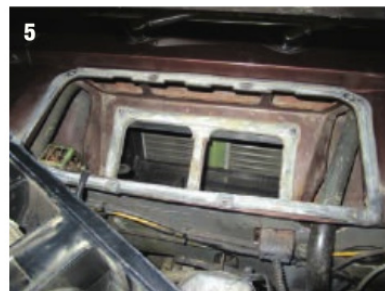
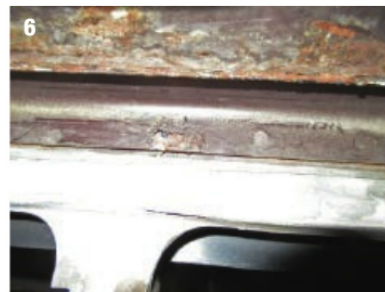
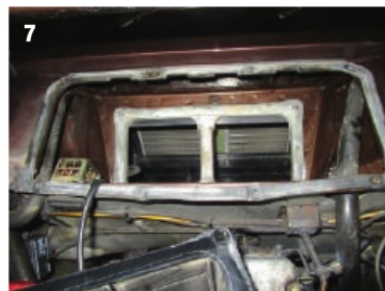
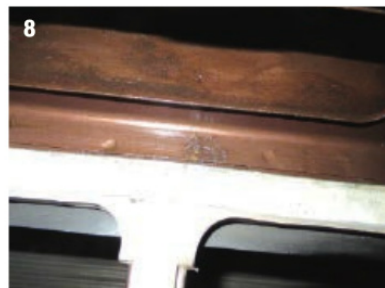
Jetzt habe ich hoffentlich dort die nächsten 30 Jahre Ruhe. (Bilder 5 bis 8)

Wer kennt es schon genau, das Loch unter der schwarzen Plastikabdeckung am Ende des Motorraums? Selbst bei sonst total rostfreien Exemplaren unserer 107er kann hier der Feind jeden Oldtimers sitzen: **Rost.**

Vorsichtig alle Schrauben der schwarzen Abdeckung mit passender Nuss und kleiner Knarre lösen. Wenn man Glück hat ist die Dichtung noch in Ordnung (wie bei mir). Sonst muss man Ersatz besorgen. Dann löst man die vier Muttern des Lüfters von den Stehbolzen (etwas fummelig aber geht) und hebt den ganzen Lüfter vorsichtig aus der Höhle heraus. Das Kabel ist lang genug. Hat man Pech, sind die Stehbolzen schon weggegemmt, dann wird es kompliziert. In der Sternzeit 107 ist eine gute Anleitung, wie man das reparieren kann. Bei mir waren alle vier noch in sehr gutem Zustand.

Jetzt habe ich einen starken Staubsauger mit sehr kleiner und schmaler Düse genommen und alle Ecken und Tiefen dieser Höhle gründlich ausgesaugt. Bei mir war sehr viel „Gebrösel“, bestehend aus Rost und anderem Gammel, und es hat mächtig im Saugrohr geklackert.

Anschließend so weit ich kam alles sauber gewischt, die Roststellen mechanisch entrostet und dann mit Rostumwandler (Fertan) behandelt, anschließend die Stellen grundiert und manganbraun lackiert. Vor dem Zusammenbau alles großzügig mit Sprühwachs beschichtet und die Wellen des Lüftermotors mit WD 40 geölt.

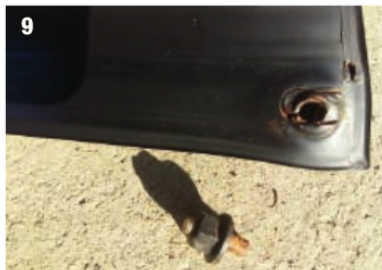
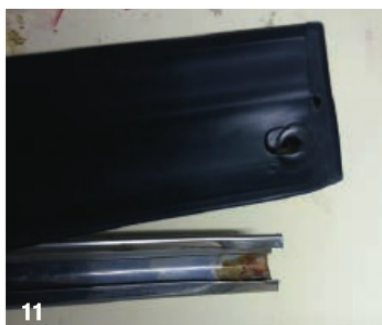
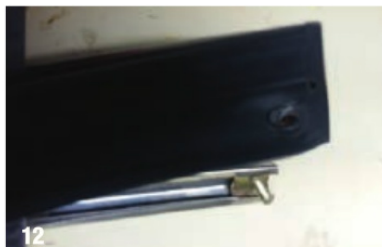
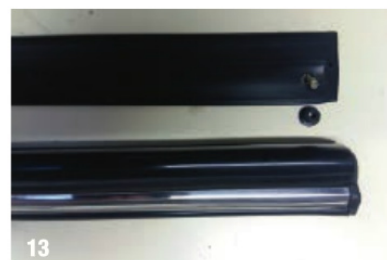
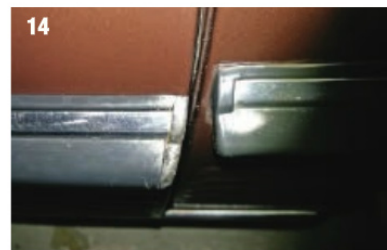
Bilder 9 bis 14

Bei der Saisonabschlußfahrt unseres RT40 im Oktober in die Eifel meinte Omer, dass die Türzierleisten meines 107er einer Überholung bedürften. Man sah, dass sich die Leiste am Türende vom Lack leicht abhob, ein untrügliches Zeichen für Auflösungserscheinungen der Befestigungsschraube. Ausbau: Türgummi aus der Nut rausporkeln und mit siebener Nuß mit Verlängerung die Mutter entfernen. Bei meinem 107er kam der ganze Bolzen mit raus, der Rest war weggegemelt. Dann die Leiste mit Gefühl ausclippen und vorne den Haken aushebeln (der sah noch aus wie neu!). Jetzt die Leiste mit dem vergammelten Ende in heißes Wasser stellen und warten, bis das Gummi der Leiste butterweich ist.

Bolzen und Edelstahlschiene wieder mit einander vereint.

Dann kann man ganz einfach die Edelstahlleiste vom Gummi trennen und die Reste der Befestigungsschraube problemlos aus der Schiene entfernen.

Es ist nicht nur Rost, der hier sein Unheil anrichtet, sondern galvanische Ströme, die das unedlere Material = Befestigungsschraube einfach im Lauf der Jahre weggefressen haben!

Sollte das Gummi bei aller Vorsicht doch etwas eingerissen sein, hilft ein wenig Sekundenkleber, der aber für Gummi geeignet sein sollte.

Vor dem Anschrauben habe ich die Tür gut mit Carnaubawachs behandelt und in die Löcher der Clipse vorsorglich Fluid Film gesprüht und die Leiste auch damit behandelt!

Einbau dann in umgekehrter Reihenfolge: Vorne einhaken, dann Clipse andrücken und zum Schluß wieder die Mutter auf den nun neuen Bolzen schrauben und das Türgummi wieder in die Nut drücken.

Die neuen Befestigungsschrauben Teilnr. : A 000 990 46 33 gibts an der Teiletheke bei MB und kosten 0,72 Euro das Stück plus MwSt. Ich habe, weil es mir bei der Summe peinlich war, auf den Clubrabatt verzichtet!

Beim Einbau habe ich dann eine Gummimasse in der Zierleiste, die mich beim Zusammenfummeln gestört hat, einfach weggeschnitten: Die Leiste wieder im Wasserbad erhitzt und Gummi, neuen
