## Das Kombi-Instrument – ein Wesen voller Wunder

Ein Techniktag beim RT 40 (Düsseldorf)

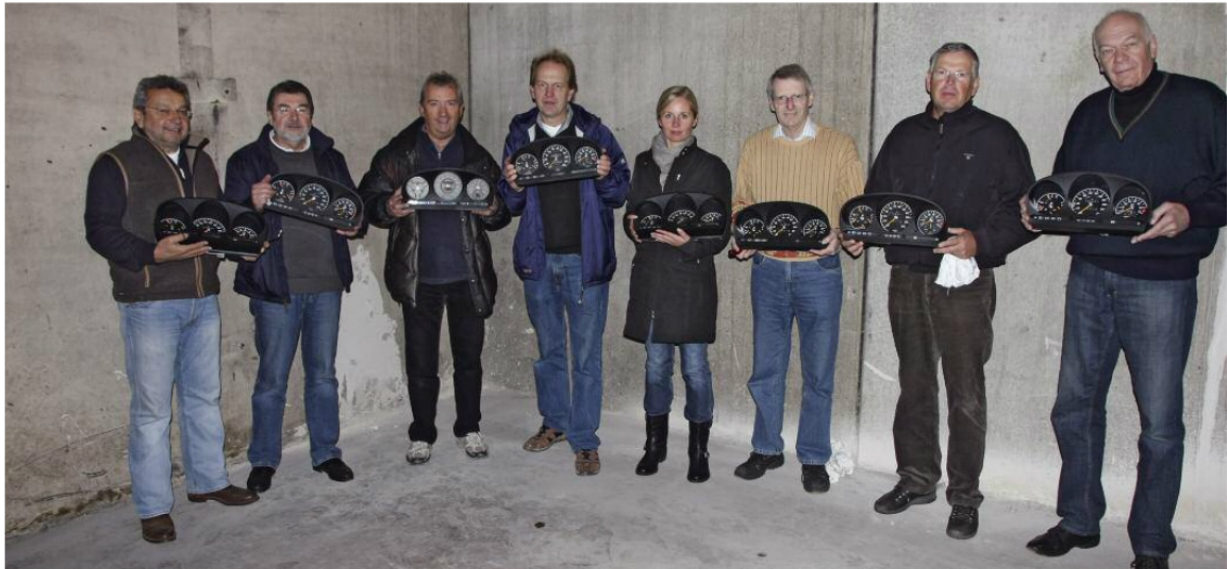
Als Lenker unserer Edelkarossen betrachten wir kaum etwas mehr, als das zentrale Kontrollinstrument hinter dem Volant des Wagens. Äußerlich glänzend und hochpoliert präsentieren wir unsere Gefährte der Welt und können vielfach kaum durch das immer matter und undurchsichtiger werdende Schutzglas der elektrischen Zentrale schauen. Staub und Schmutz, ja sogar Tierchen von den letzten Sommertouren, haben sich über die Jahre angesammelt. Ganz schlimm wird es, wenn Jupiter von achtern die Szenerie intensiv bestrahlt und die Anzeigen nebulös erscheinen lässt. Da muss Abhilfe geschaffen werden!

Gleich nach der Begrüßung ging man zur Sache, indem Heinrich Großjung Schritt für Schritt das Vorgehen erläuterte. Ohne Ausbau des Lenkrades ist eine Demontage des Kombi-Instruments nicht möglich.

Weiter gehts ohne Airbag: Der berühmte Stern wird vorsichtig aus dem Pralltopf des Lenkrades herausgeholt, bis die flache Inbusschraube auf der Lenkspindel sichtbar wird. Zweckdienlich wird die Stellung des Lenkrades zur Lenkspindel markiert, um beim Einbau die

exakte Stellung wiederzufinden. Mit einem speziellen Sechskant-Schlüssel wird die Senkschraube gelöst. Hier sollte ein Clubkamerad am Lenkrad gehalten. Die Lenkradsperre sollte dabei nicht eingerastet sein. Man achte auch auf die Schleifkontakte des Signalhorns. Das Lenkrad kann nun abgenommen werden.

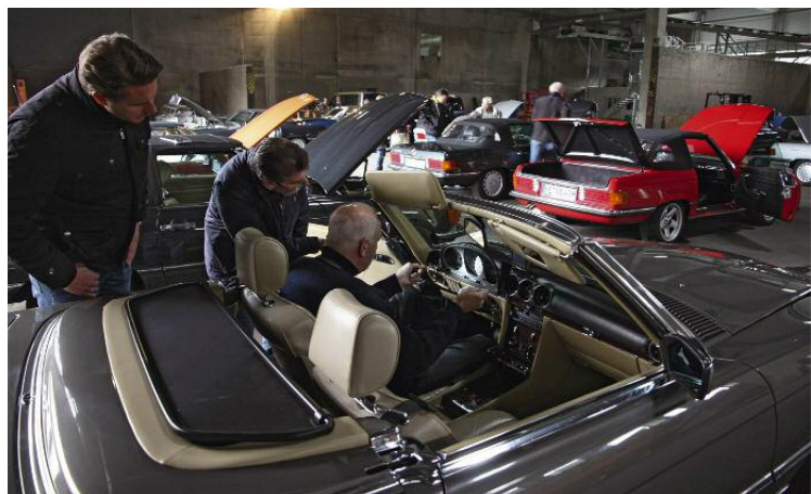
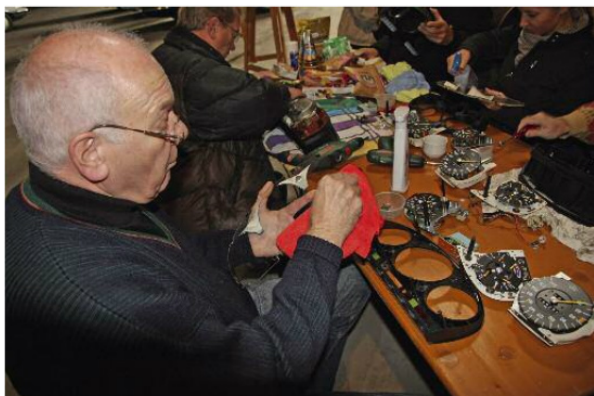
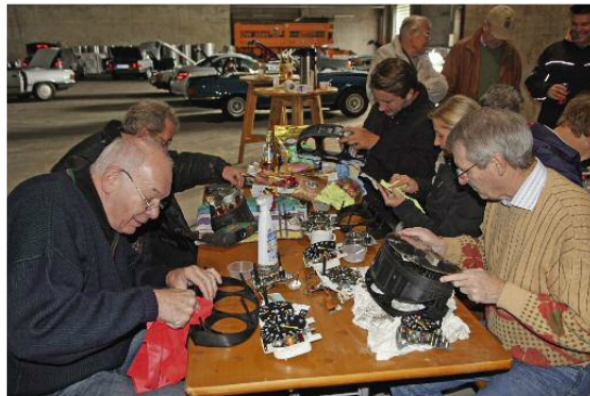
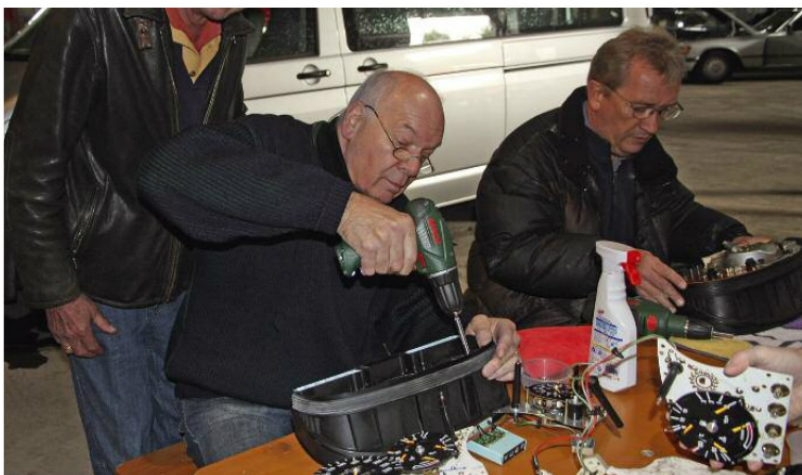
Das von einem Profilgummi gehaltene Kombi-Instrument ist nun frei zugänglich und kann mittels eines abgewinkelten Drahtes vorsichtig, erst oben, dann unten, herausgehoben werden. Bei älteren Modellen wird nun die Tachowelle abgeschraubt, die Öldruckleitung gelöst und die 15-polige elektrische Kupplung abgezogen. Bei jüngeren Fahrzeugen sind dies elektronische Steckverbindungen.

Nun liegt das kompakte Instrument in der Hand und wird bis auf das Gehäuse in seine Einzelteile zerlegt. Zuerst der Tachometer, dann alle Warnleuchten, Öldruck- und Benzinanzeige, die ECO-Anzeige, der Drehzahlmesser und Temperaturanzeige. Ganz wichtig war der Hinweis von Heinrich Großjung, diese Arbeiten auf einer hellen Unterlage (weißes Tuch o.ä.) auszuführen, damit für den späteren Einbau auch alle Kleinteile wieder auffindbar sind. Akribisch werden nun alle Teile, vor allem die Schutzscheibe mit Pinsel, Glasreiniger und Antistatik-Tuch gereinigt. Vorausdenkend hatte Heinrich Großjung div. LED-Leuchtmittel mitgebracht, die nun an den gewünschten

Steckplätzen die alten Lämpchen ersetzen sollten. Vornehmlich und sehr sinnvoll waren dies die beiden Blinker- und die Kontrollleuchte für die Feststellbremse. Während und nach dem Einbau des gelifteten Kombi-Instruments gab es den ein oder anderen Hilferuf: Nichts geht mehr – alles dunkel! Schweißtropfen wurden auf einigen Köpfen sichtbar, da die filigranen Kontaktdrähte der LED-Leuchtmittel sich nicht immer an den stromspendenden Stellen befanden. Nicht alles passte und saß auf Anhieb, also noch einmal raus mit der Zentrale und eine Wiederholung der Prozedur, bis es „Licht wurde“. Nach diesen Arbeiten wurde das Instrument mit einem staubabdichtenden Klebeband versehen, wieder in den Frontrahmen eingesetzt und das Lenkrad montiert. Letztendlich gab es allseits zufriedene Gesichter über ein sauberes, bestens erhaltenes Zentralinstrument und die Erkenntnis, wieder ein Stück Innenleben unseres Altblechs kennengelernt zu haben.
